Lapinjärven taajamatien parantaminen

Seurannan yhteenveto

Lapinjärven taajamatien parantaminen. Yhteenveto. Tiivistelmä

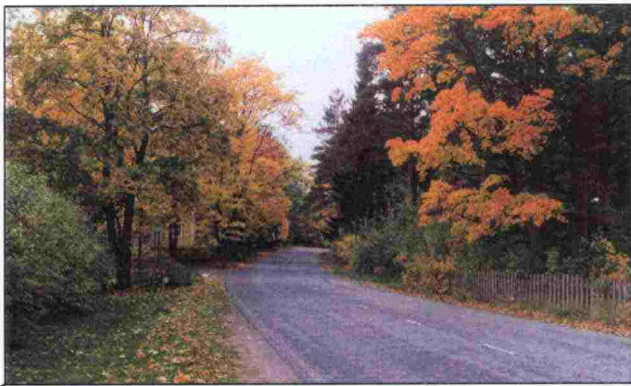
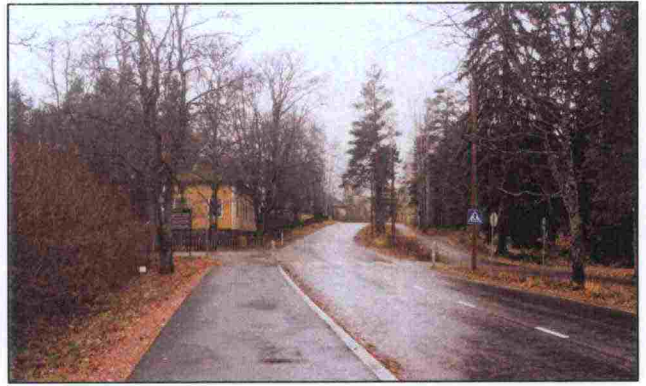
Välikaistalla säästetyt puut pitävät tietilan kohtuullisen levyisenä huolimatta uudesta aukosta puustossa. Pappilan kohdalla taajamatietä rajanneet puuaidat ovat valitettavasti kadonneet.

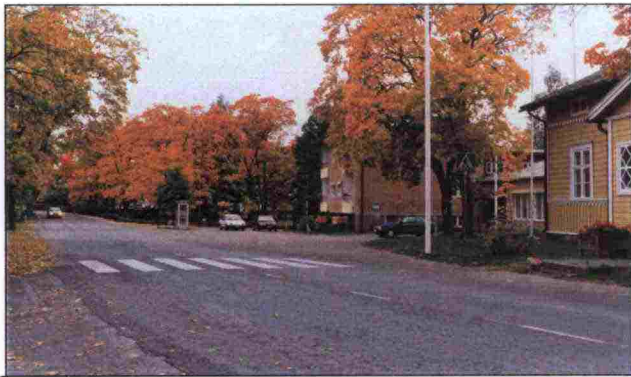
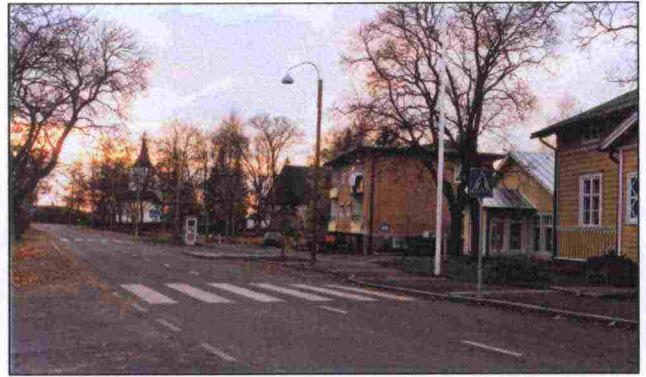
Hallintoaukion korotettu alue korostaa kunnantalon edustaa ja suojaa tietä ylittäviä jalankulkijoita. Pääsisäänkäynnille muodostuu selkeä etutila.

Kuva 3/27. Valokuvat 31 ennen ja jälkeen. Hallintoaukion korotettu alue korostaa kunnantalon edustaa ja suojaa tietä ylittäviä jalankulkijoita. Puhelinkopin viereinen hevoskastanja on säilytetty.

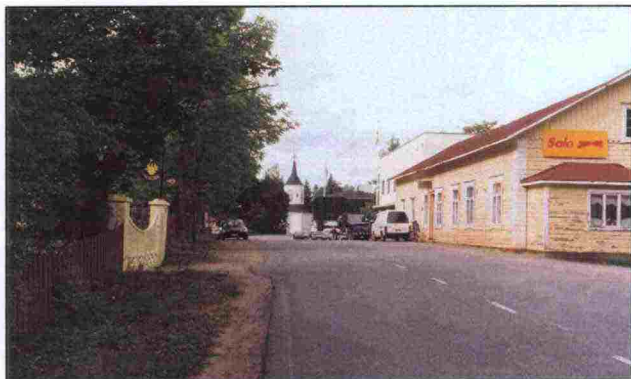
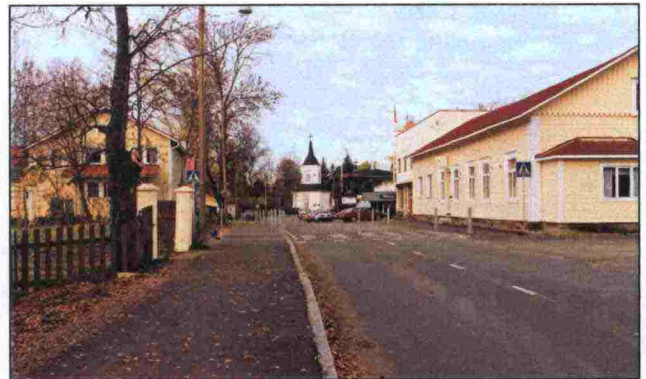
Tien pintaa laskemalla vanhan osuuskaupan sokkeli on saatu esiin. Julkisivun kunnostuksen jälkeen rakennus on komea kauppa-aukion portti.

Kuten aiemmin on todettu, kauppa-aukion rakennusten asema tien tasaukseen nähden on parantunut. Erityisesti vanhan osuuskaupan talo pääsee nyt kuin hengittämään, kun sokkeli on selvästi esillä. Hyvää vaikutelmaa lisää rakennuksen uusi ulkomaalaus.

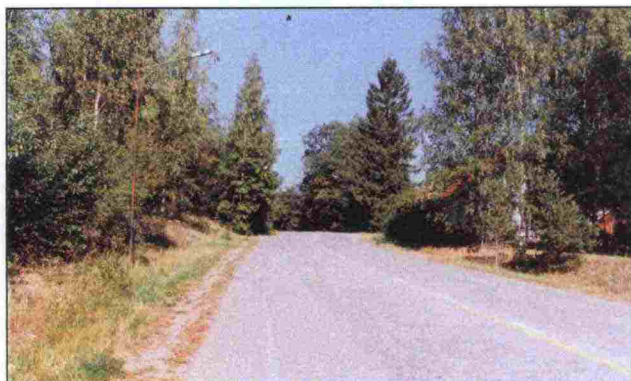
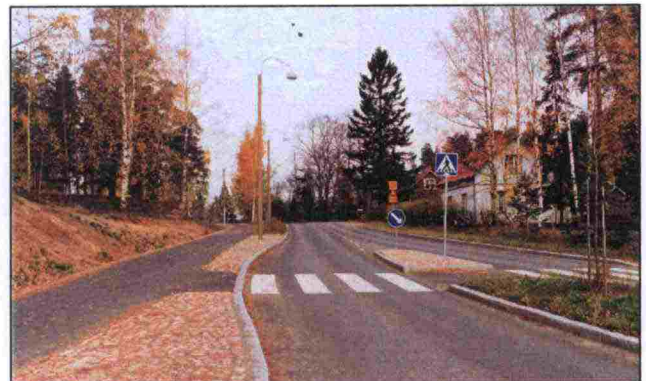
Hautausmaan muuri näkyy muutoksen jälkeen hyvin Lapinjärventielle. Uudistettu taajamatie alkaa keskisaarekkeen kohdalta.

Hautausmaan muuri on nyt selvästi nähtävissä Lapinjärventieltä. Kevyen liikenteen väylän ja ajoradan väliin on jäänyt paljon alkuperäisiä puita, mikä auttaa uuden elementin asettumista paikalleen. Hautausmaan pysäköintialueen jälkeen uusi väylä painuu maaston mukaisesti hieman alas harjumännikköön. Etäisyys ajoradasta on vaatinut oman valaistuksen tälle osalle kevyen liikenteen väylää.

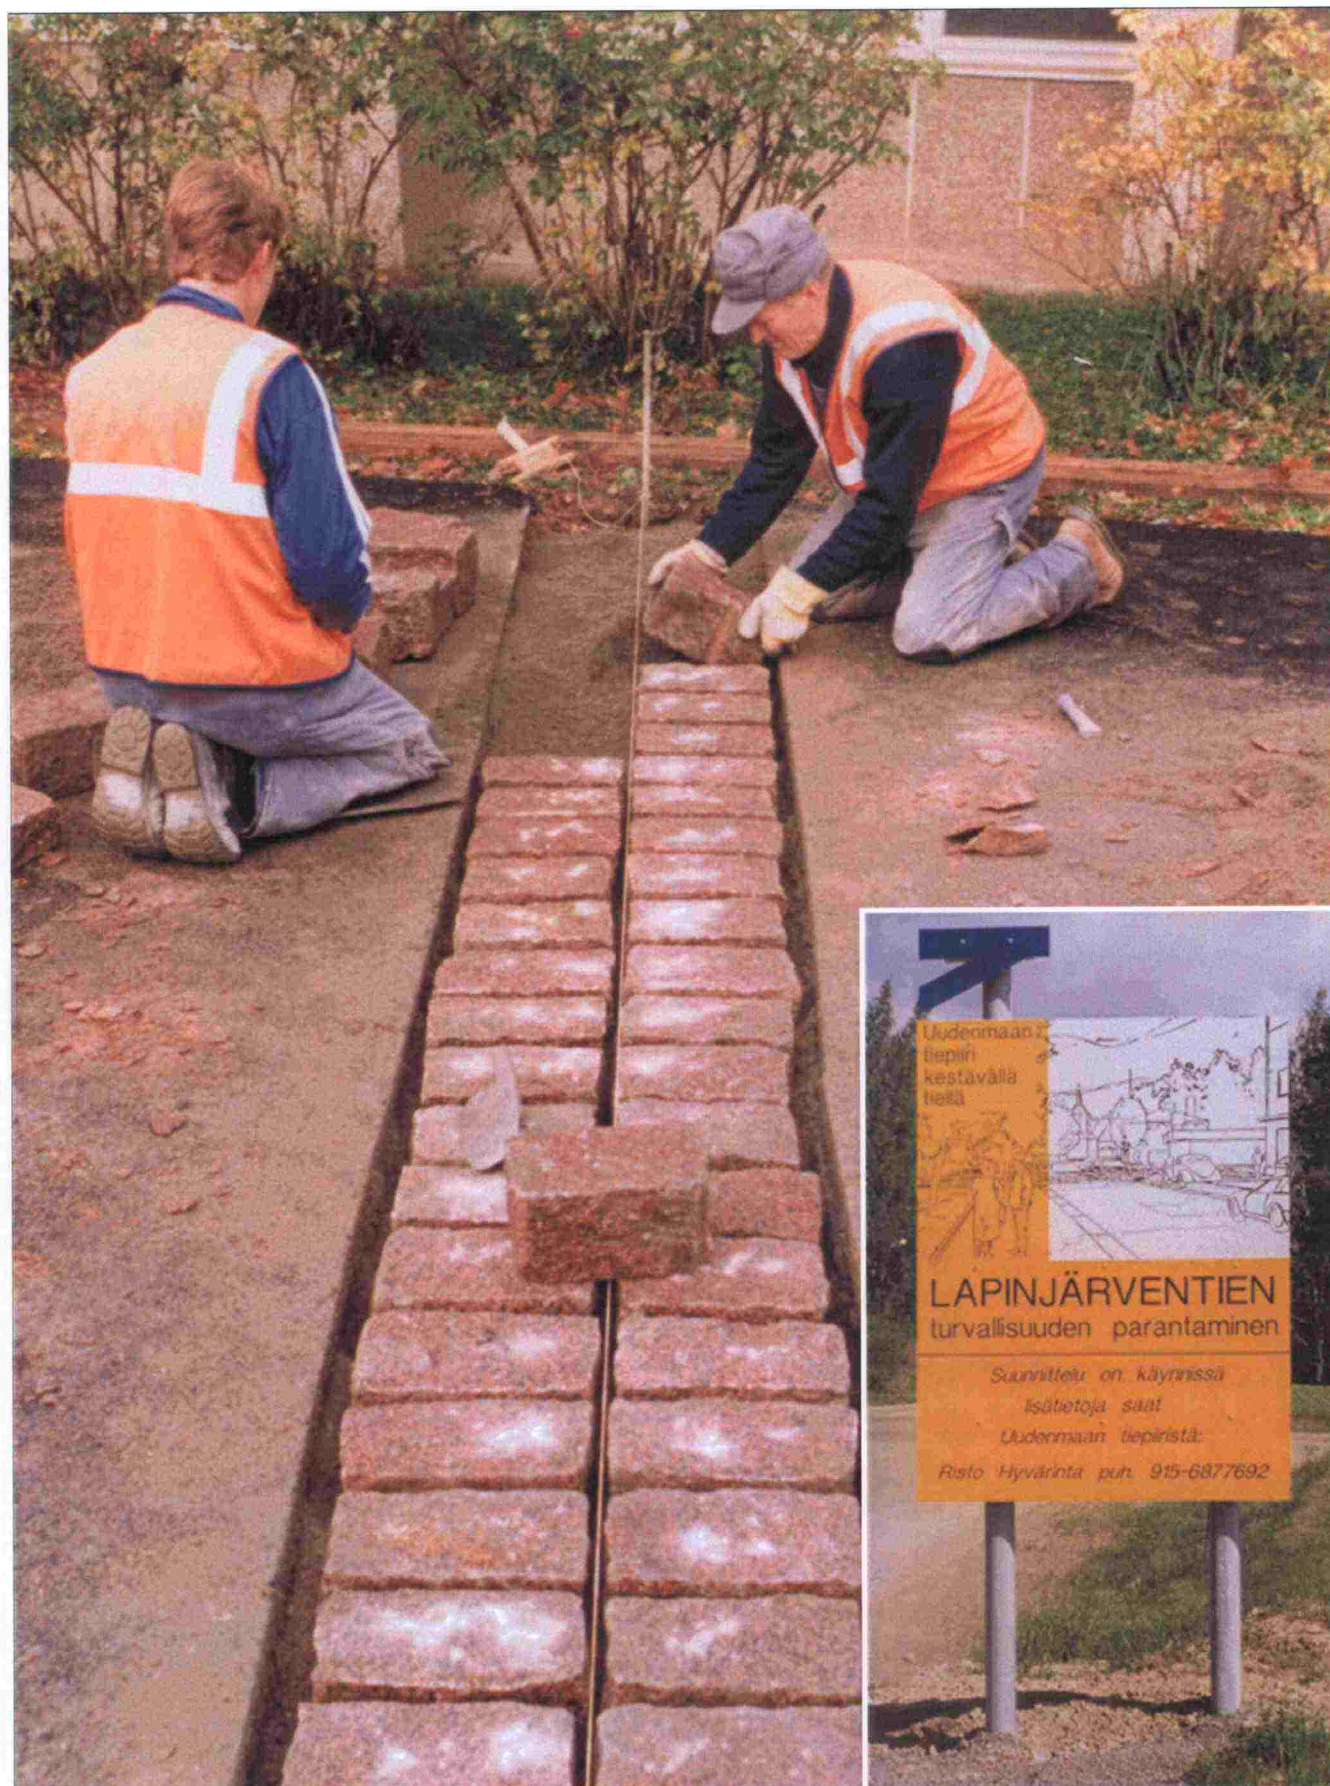
Kuva 3/8. Nupukiviraitojen asennusta Hallintoaukiolla. Pikkukuvassa suunnitteluaiikainen tiedotustaulu Lapinjärventien varrella.

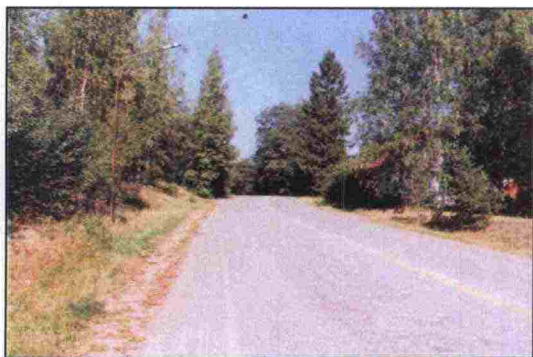
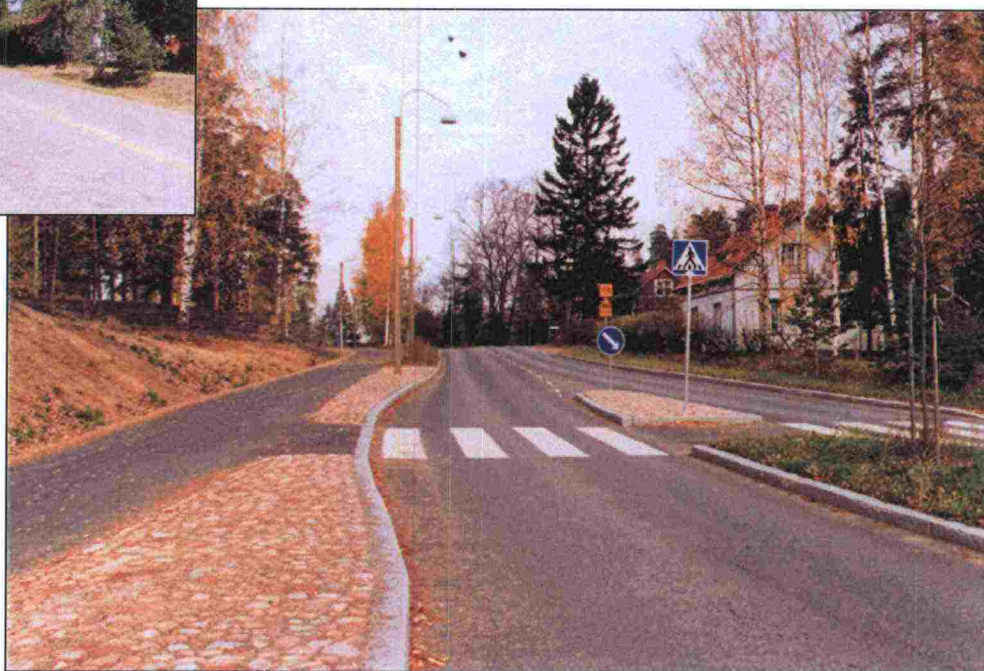
Kuva 3/11. Valokuvat 3 ennen ja jälkeen. Hautausmaan muuri näkyy nyt hyvin Lapinjärventielle.

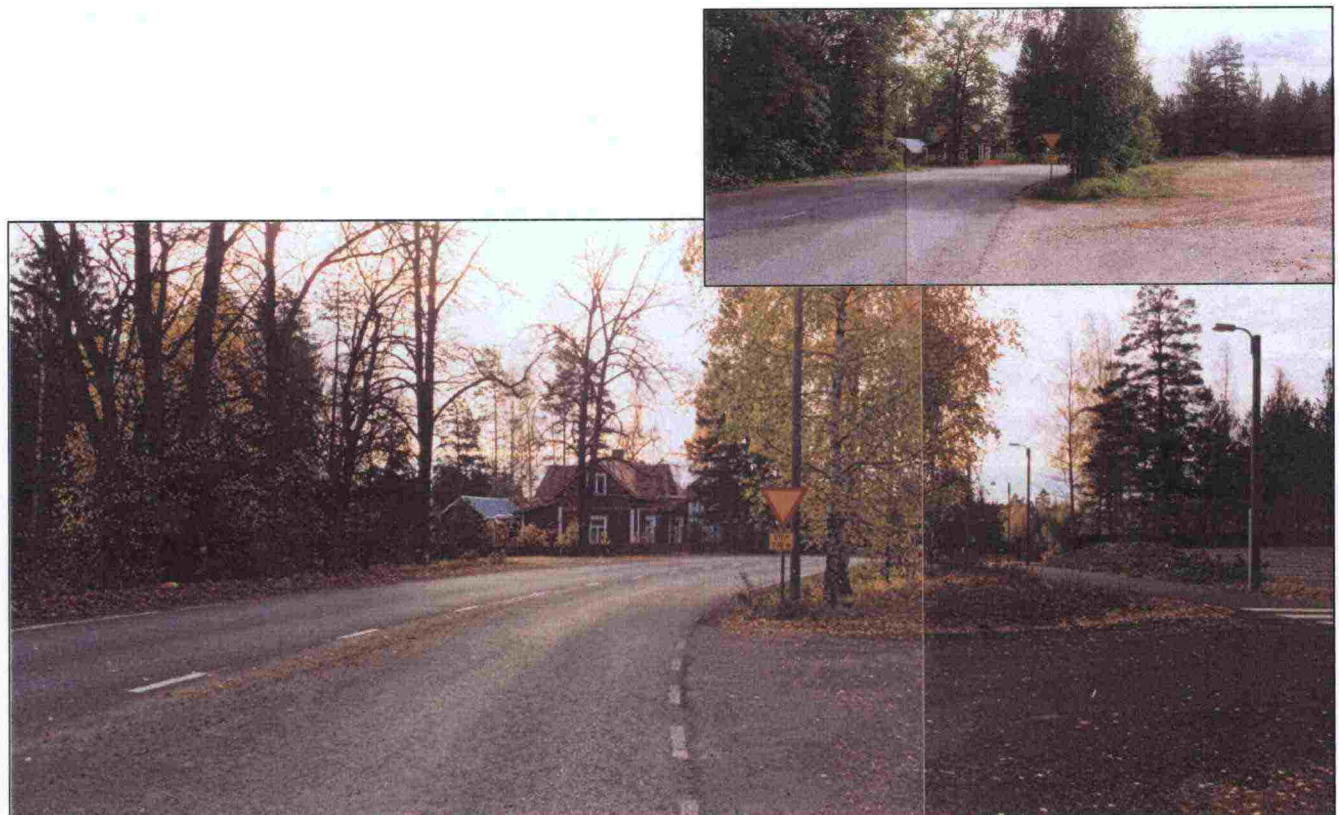
Kuva 3/13. Valokuvat 6P ennen ja jälkeen. Ajoradan ja kevyen liikenteen väylän väliin jätetty puusto auttaa sopeuttamaan uuden väylän ympäristöön.

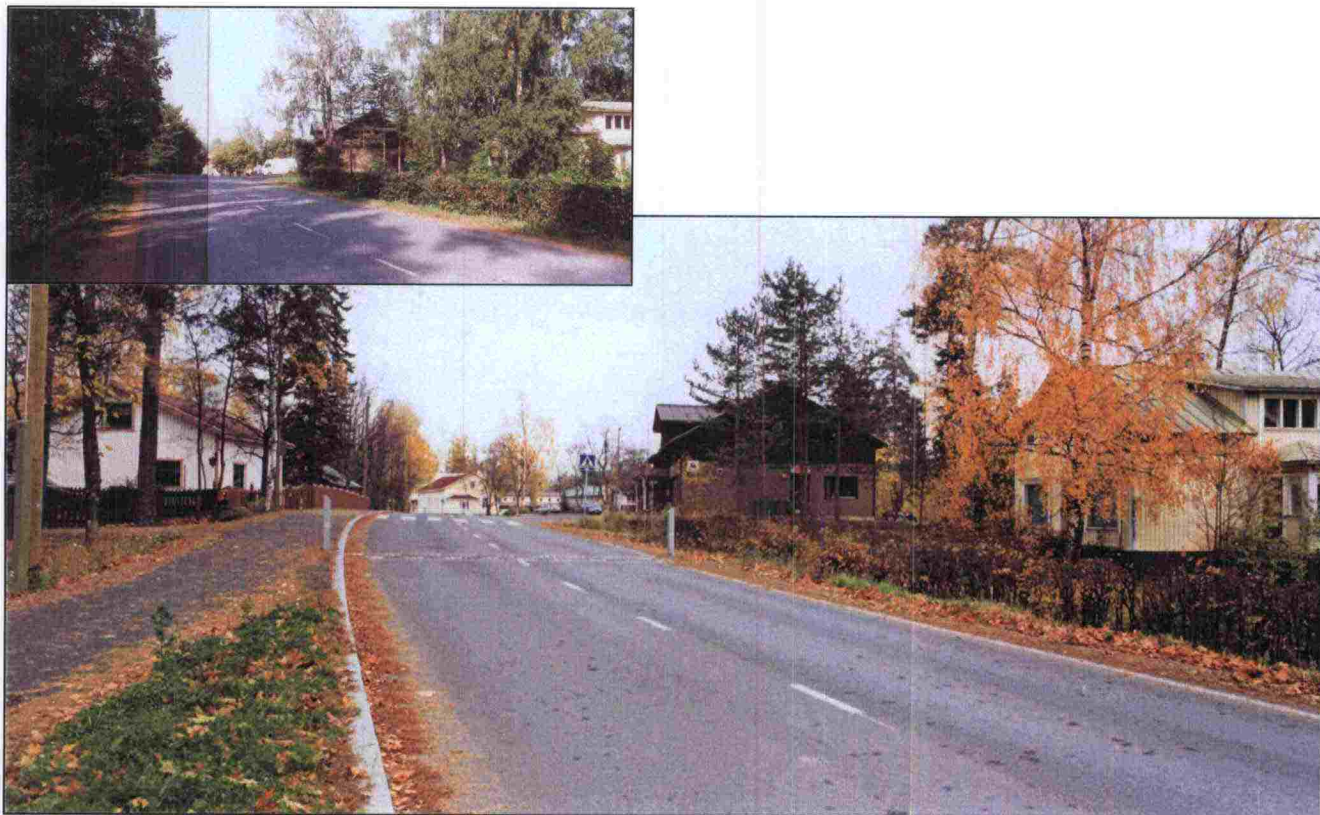
Kuva 3/15. Valokuvat 10P ennen ja jälkeen. Korotettu alue on merkitsemässä kauppakadun alkukohtaa.

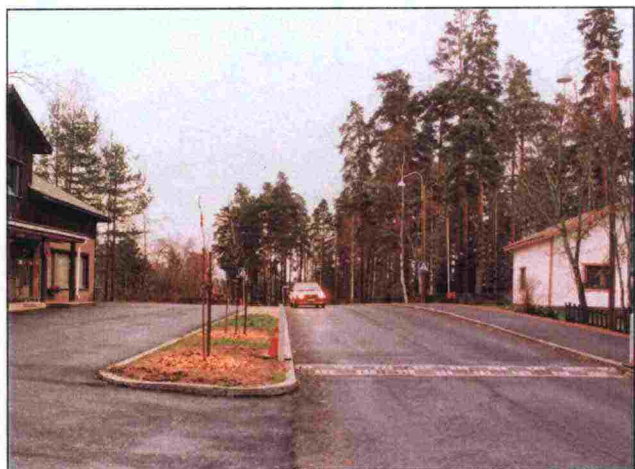
Kuva 3/16. Liikerakennuksen edustan välisaareke ja korotus kauppa-aukion suunnasta nähtynä.

Jakson alussa entisen postin liikerakennus tien itäpuolella on melko etäällä tiestä. Sen ympäristö oli ennen jäsentymätön hiekka-alue. Paikka parani, kun rakennuksen eteen sijoitettiin välisaareke, joka rajaa pihaa tiehen nähden. Piha-alue on nyt asfaltoitu.

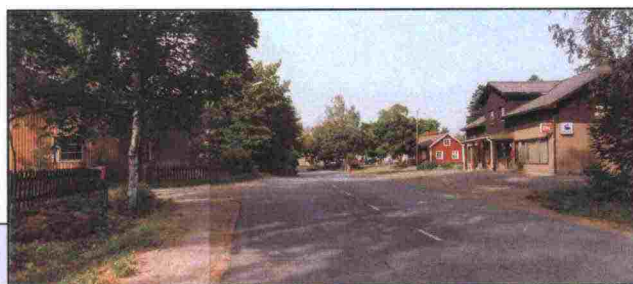
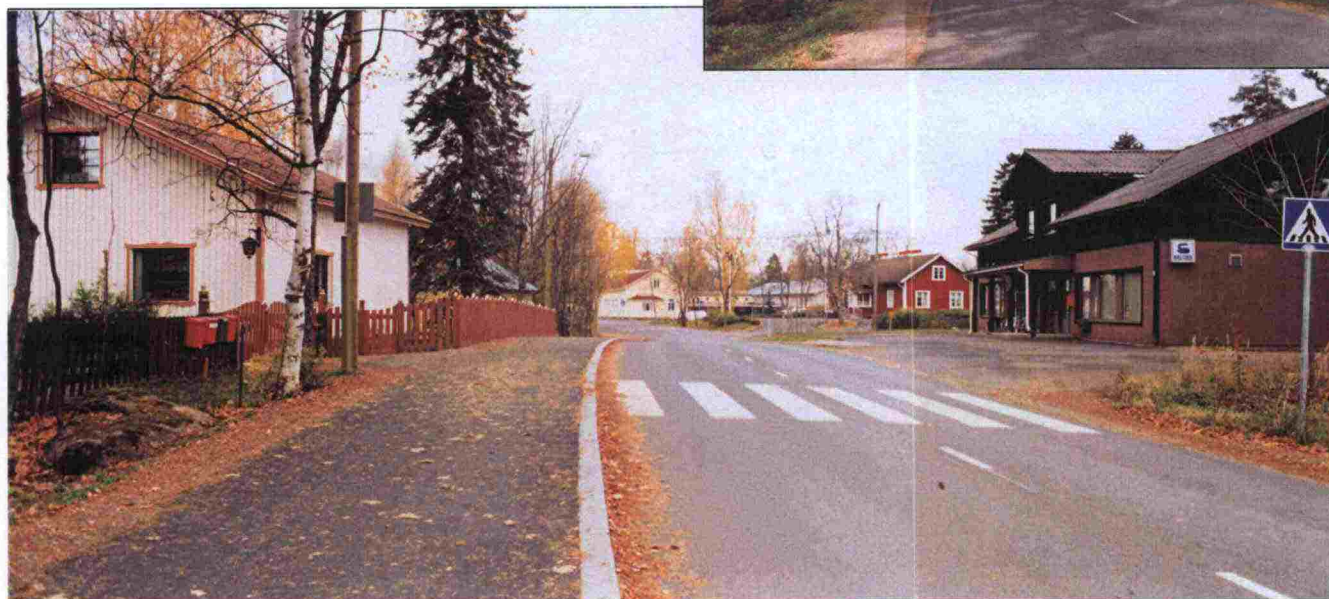
Kuva 3/17. Valokuvat 11P ennen ja jälkeen. Liikerakennuksen, entisen postin, edustaa on jäsennöity välisaarekkeella. Taustalla oikealla Gyllingska villan, keskellä vanha osuuskauppa.

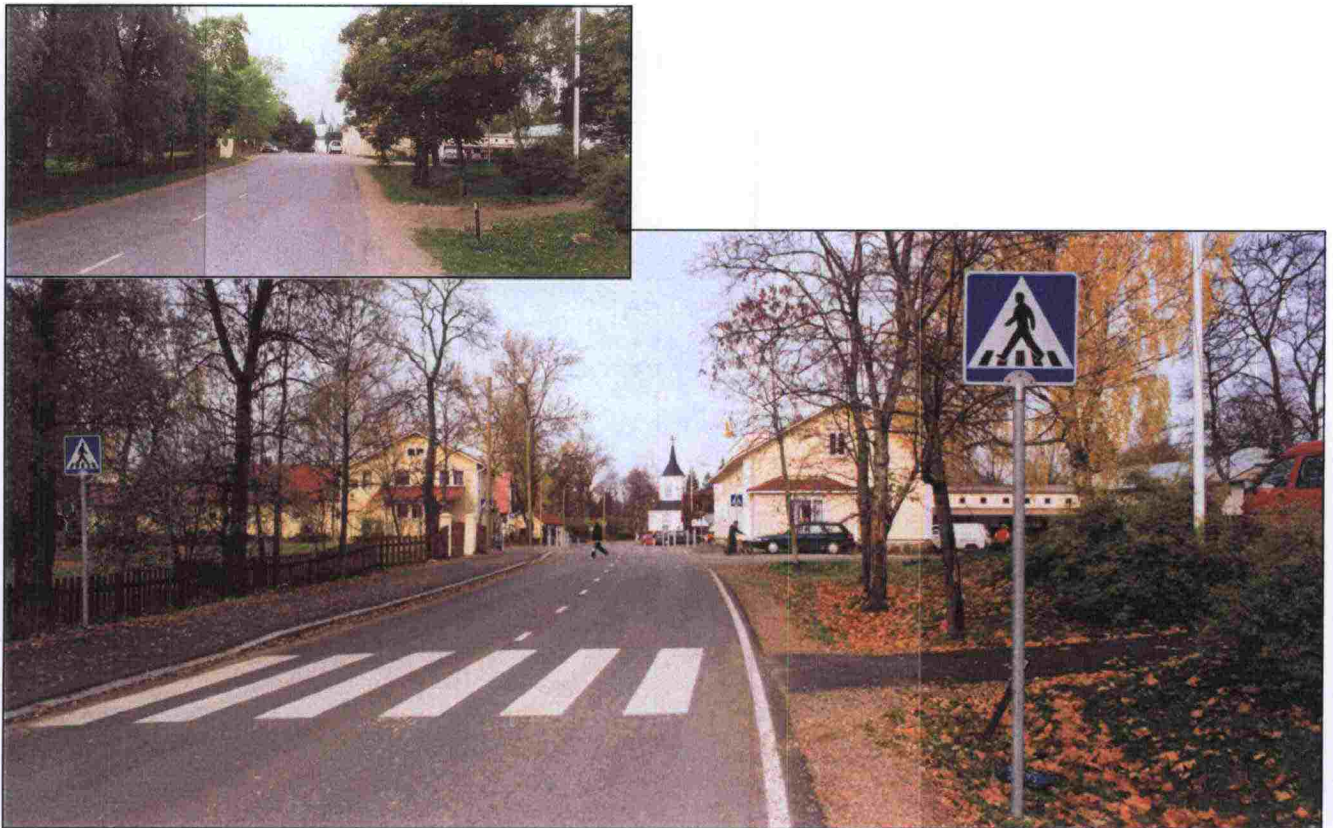
Kuva 3/18. Valokuvat 14P ennen ja jälkeen. Yhteys kevyen liikenteen väylältä pankkiin on saanut oman suojatien.

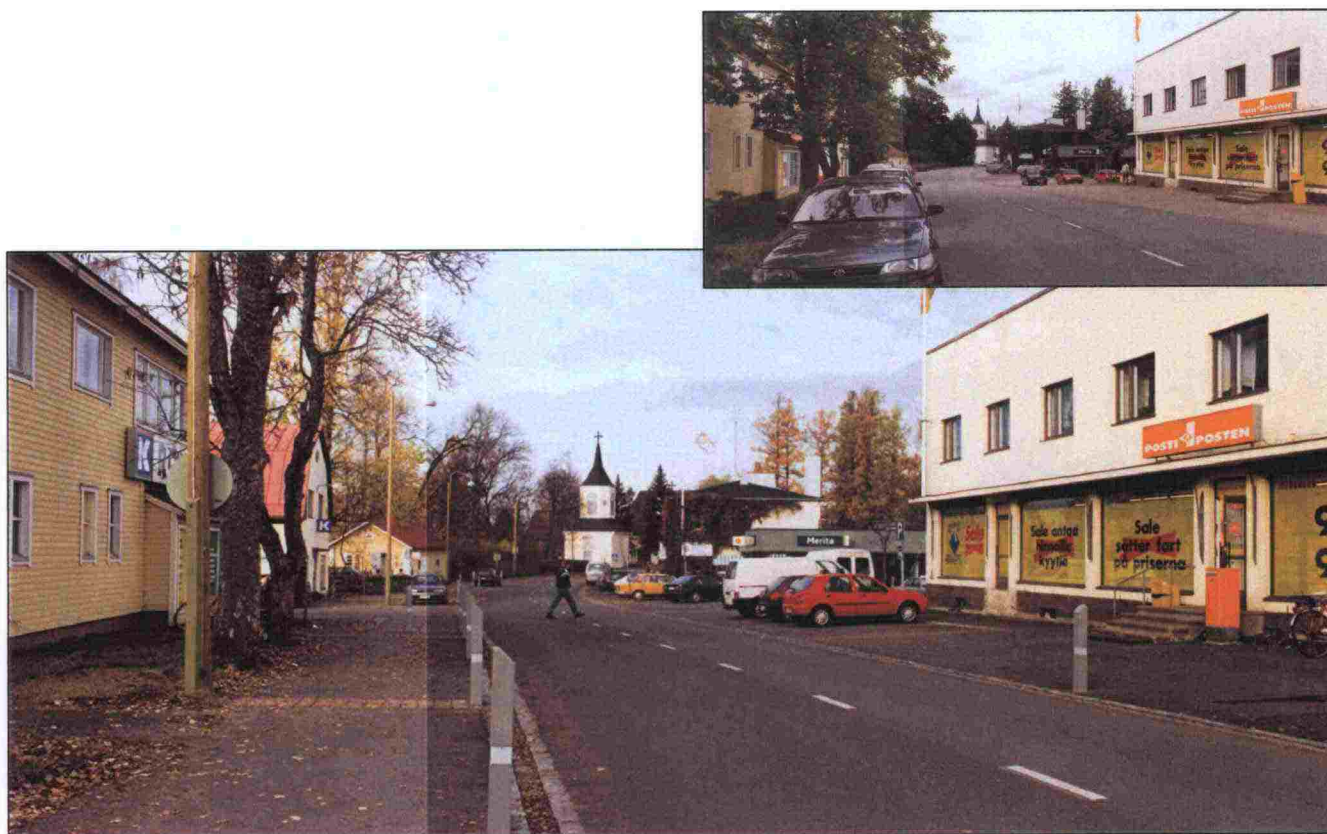
Kuva 3/20. Valokuvat 17P ennen ja jälkeen. Pollarilla on yhdessä tasossa olevalla aukiolla ajoneuvojen käytössä olevaa aluetta. Asukkaiden kommentteissa on moitittu pollareiden määrää ja väritystä.

Ajoradan korotukset kauppa-aukion päissä osoittavat konkreettisesti erikoisalueen rajat. Yhtenäistä asfalttipintaa rakennusten välissä on jäsennelty luonnonkiviraidoilla paikan merkitsemiseksi ja laajan asfalttialueen elävöittämiseksi. Nupukivistä tehdyt vesiurat osoittavat tielinjan paikan. Pollareita on sijoitettu rajaamaan autoliikenteen käyttötilaa. Suunnitelmasta on jätetty rakennusvaiheessa pois muutamia pollareita. Pankkirakennuksen nurkan kohdalle istutettu puu on jäänyt ilman pollarin suojaa ja on jo kärsinyt vaurioita. Kuvaushetkellä siinä ei ollut jäljellä istutustukiakaan.

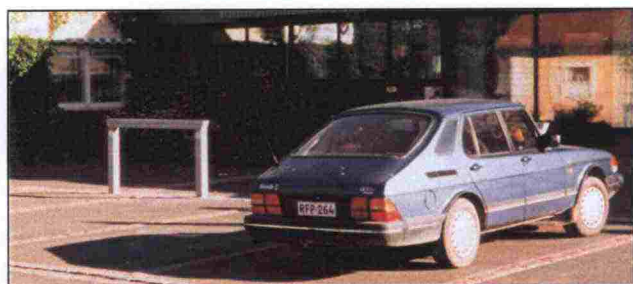
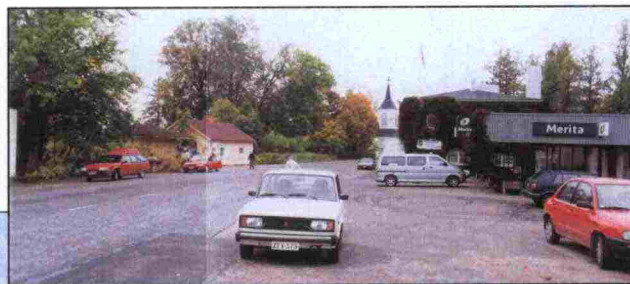
Kuva 3/21. Valokuvat 22P ennen ja jälkeen. Ajoradan ja pysäköinnin viereen istutettu puu on kokenut kovia ilman istutustukia ja pollarin suojaa. "Hevospuomit" eivät päästä autoja lähelle pankin seinää.

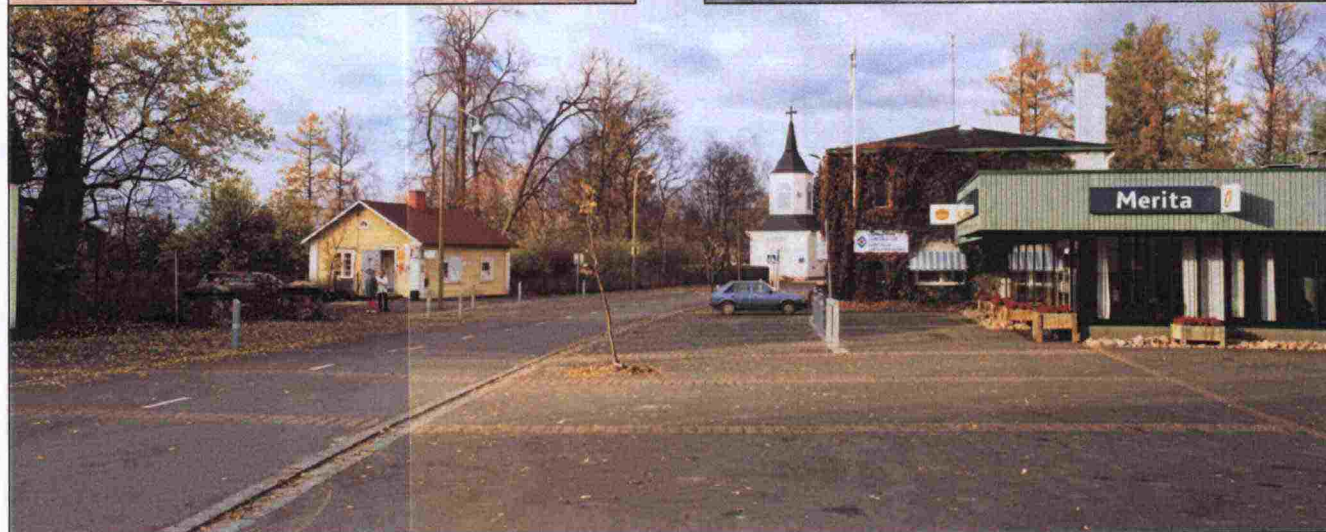
Kuva 3/22. Valokuvat 25 ennen ja jälkeen. Nupukivestä tehdyt vesikourut merkitsevät varsinaisen ajoradan alueen.

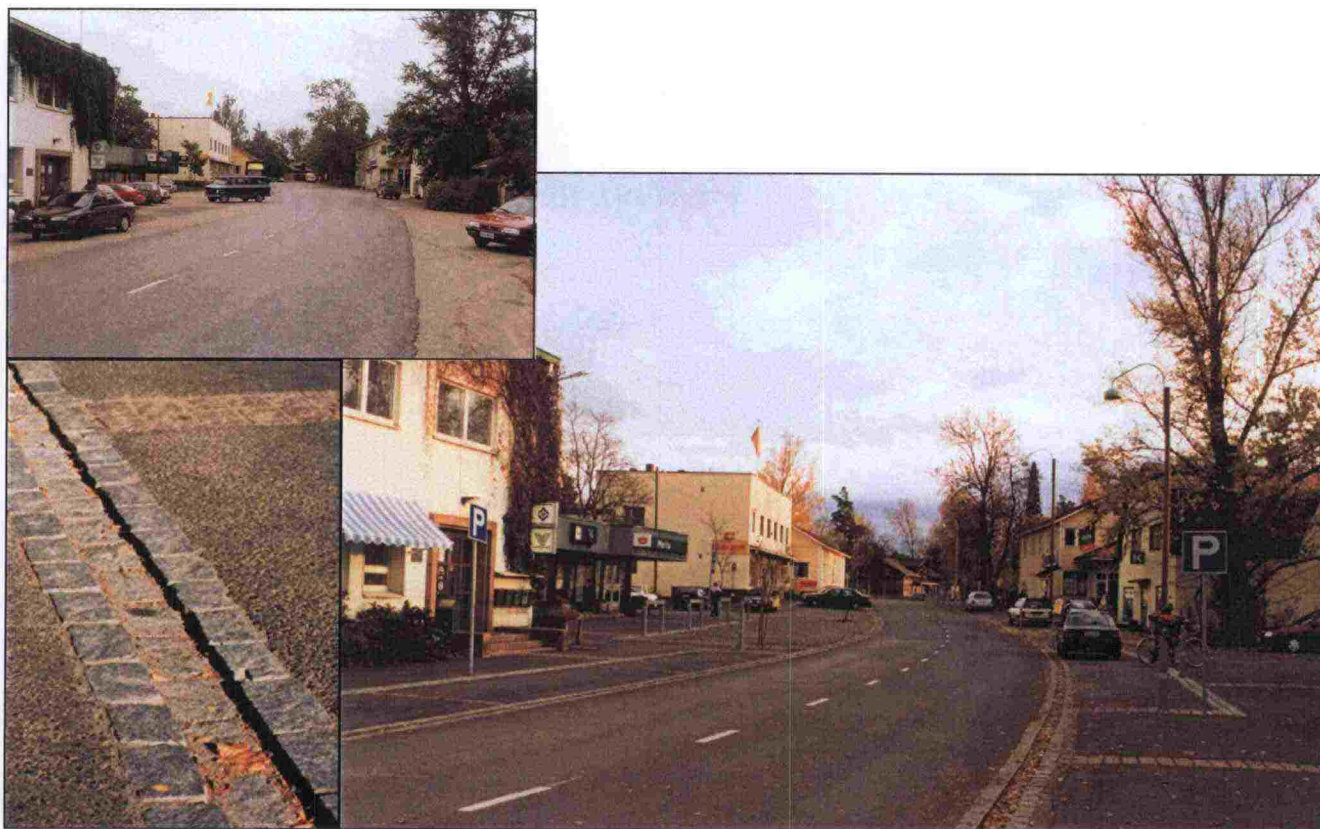
Kuva 3/23. Valokuvat 26 ennen ja jälkeen. Apteekin nurkalla on kauppaukion pohjoispään korotusluiska.

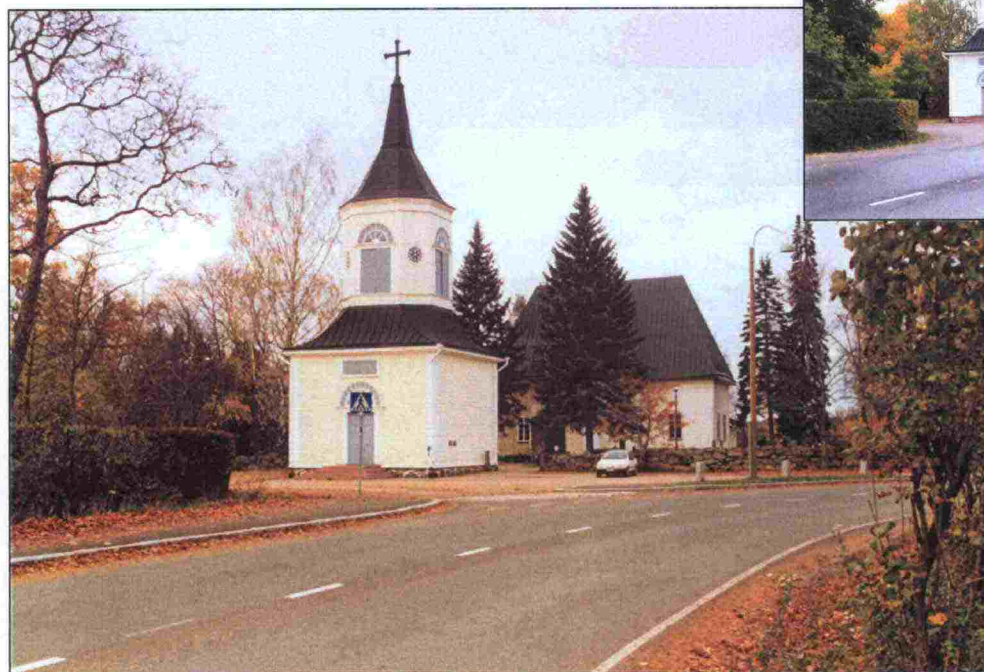
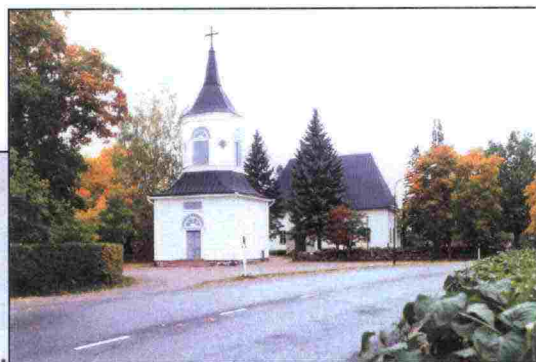
Kuva 3/24. Valokuvat 27 ennen ja jälkeen. Lapinjärventien tasauksen lasku sovittaa ajoradan kirkkoaukion yhteyteen.

Tasauksen laskun ansiosta Lapinjärventie sopii Kirkkoaukion korkeuteen hyvin, tie on nyt paremmin osa kokonaisuutta, joka toimii kellotapulin ja vanhan hautausmaan etualana.

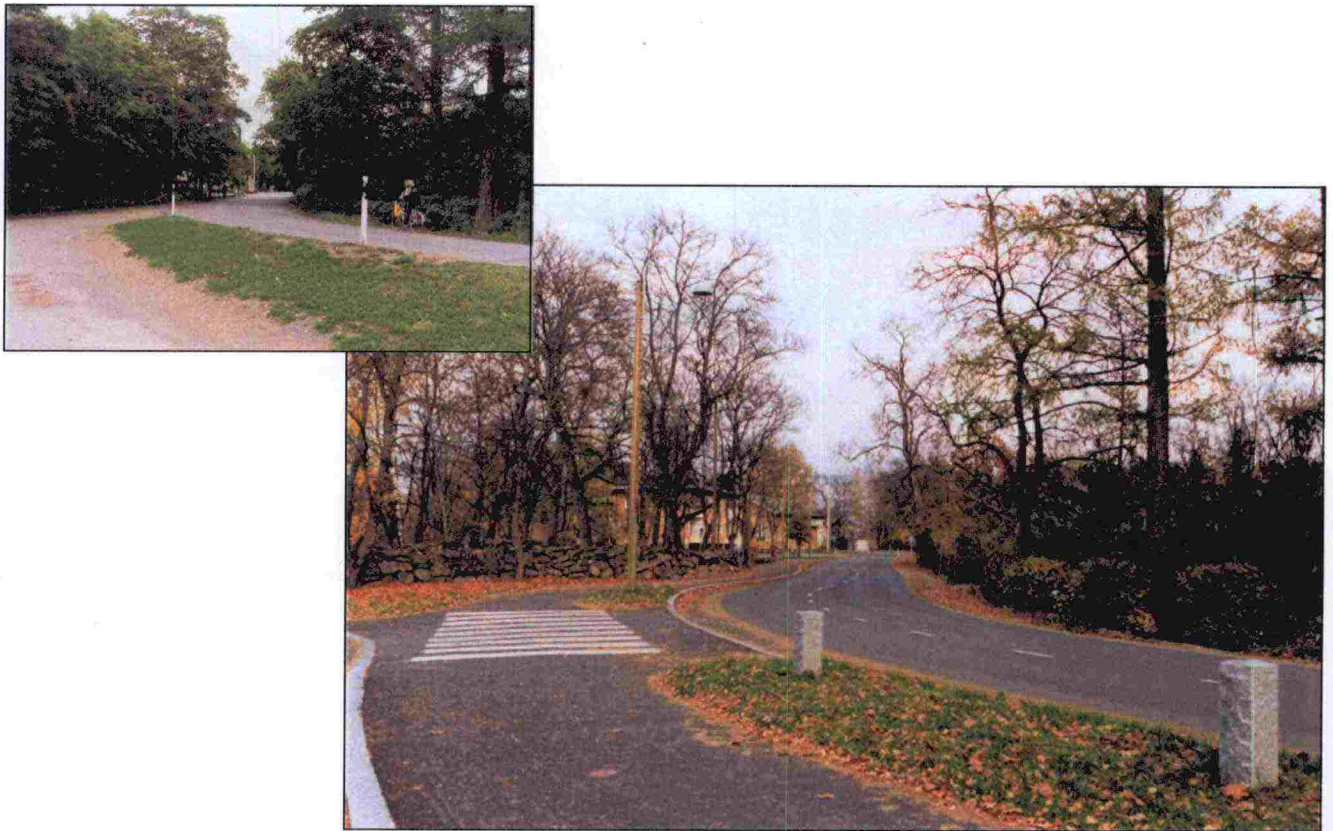
Kuva 3/25. Valokuvat 29 ennen ja jälkeen. Graniittipollarit korostavat välikaistaa jyrkässä mutkassa. Hautausmaan kulman kohdalla ajorata on kavennettu, samalla on säästetty Mariebergin puistopuita.

Hautausmaan muurin kulman kohdalla tiessä on kavennus, jonka avulla on myös väistetty taajamakuvasa merkittävän Mariebergin puiston kasvillisuutta. Kevyen liikenteen väylän linjaus kiinni ajorataan jättää hautausmaan viereisen Katariinanpuiston rauhaan.

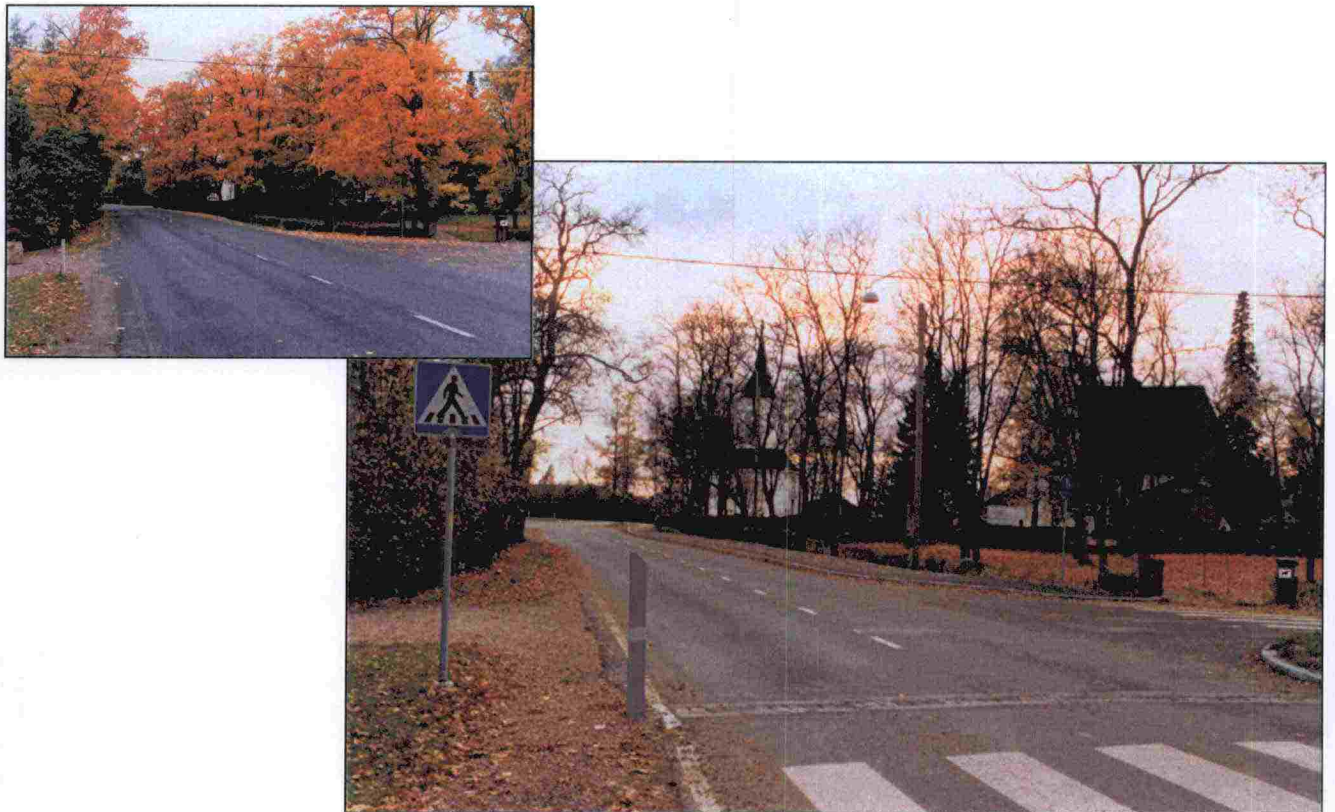
Kuva 3/26. Valokuvat 32 ennen ja jälkeen. Kevyen liikenteen väylän sijoitus kiinni ajorataan jättää Katariinanpuiston omaan rauhaansa.

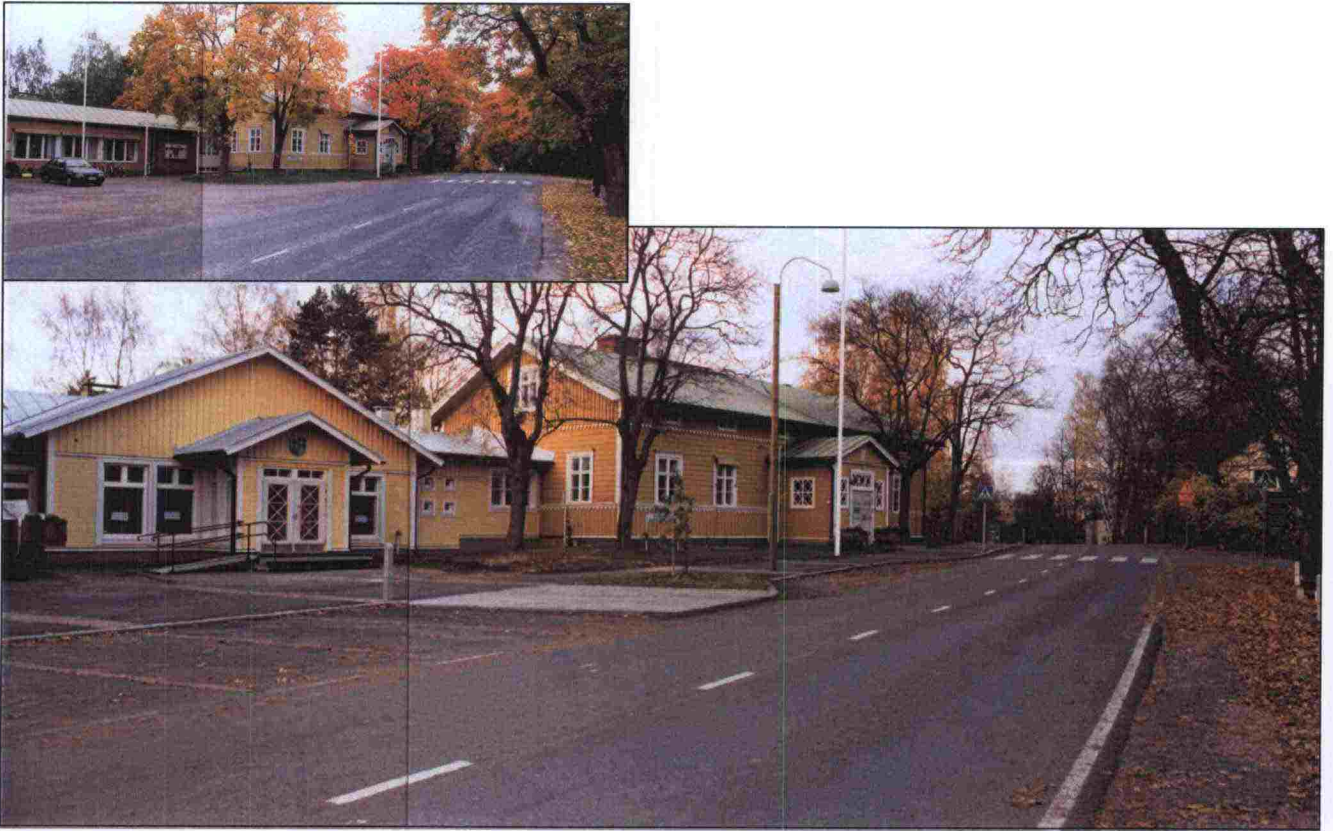
Kuva 3/28. Valokuvat 33P ennen ja jälkeen. Kunnantalon uusittu väliosa antaa hallintoaukiolle uuden ilmeen. Ajoradan reunaan vedetyt pysäköintipaikat antavat tilaa jalankulkijoille rakennusten eteen.

Aukiota reunustaa uudistettu elementti, kun kunnantalon väliosa on muutettu. Autopaikotus on siirretty selkeästi kadun reunaan, mikä antaa rakennuksen edustalle tilaa ja arvokkuutta. Sitä korostaa myös ajoradan korottaminen aukion reunoilla. Puiden hyvä vaikutus aukiolla ja näkymä tien poikki peltoaukealle pysäköintialueen yli ovat entisellään (kuva oikealla).

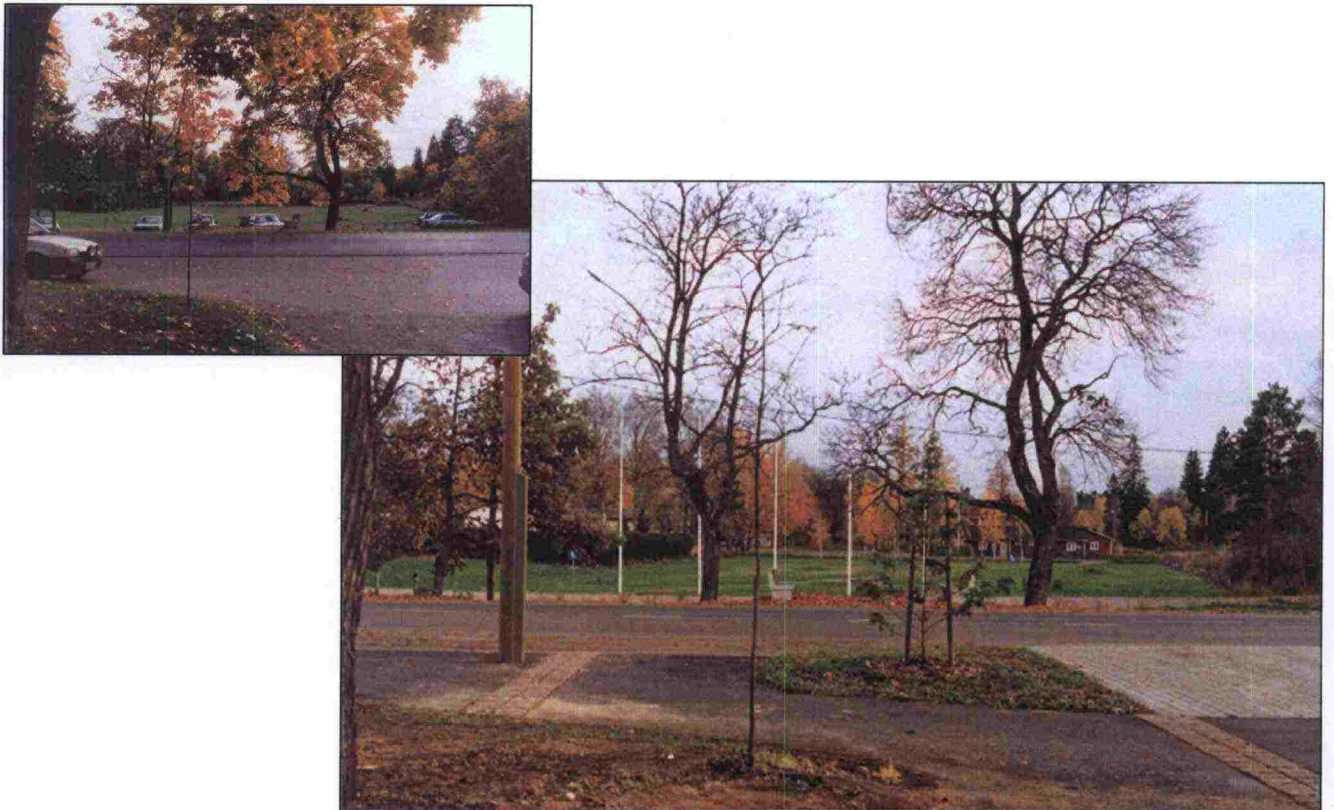
Kuva 3/29. Valokuvat 35 ennen ja jälkeen. Näkymät kunnantalolta edustalta niittyaukealle ovat edelleen hyvät.

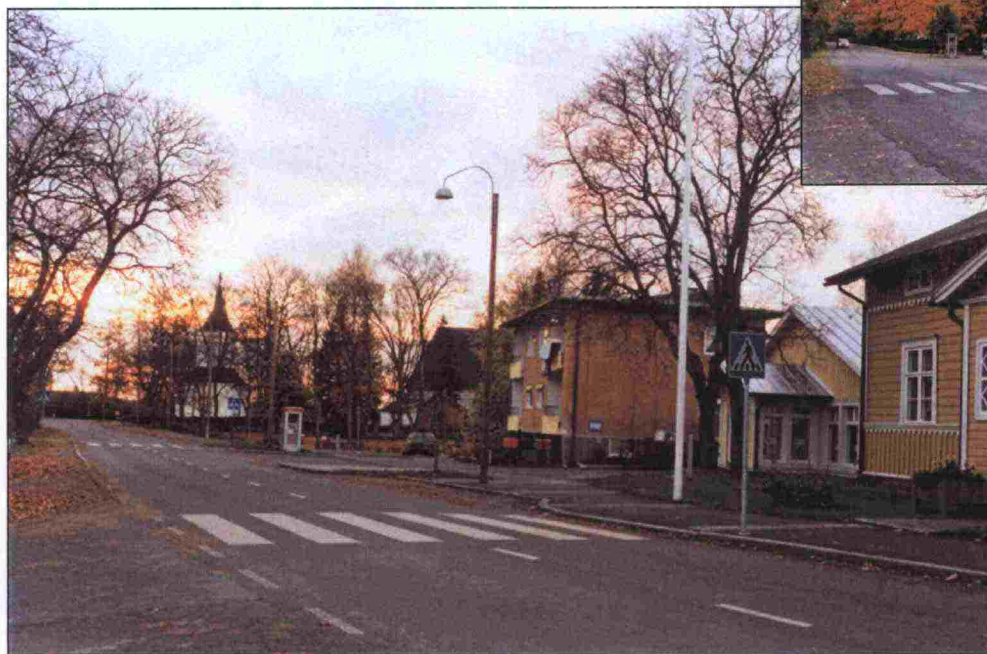
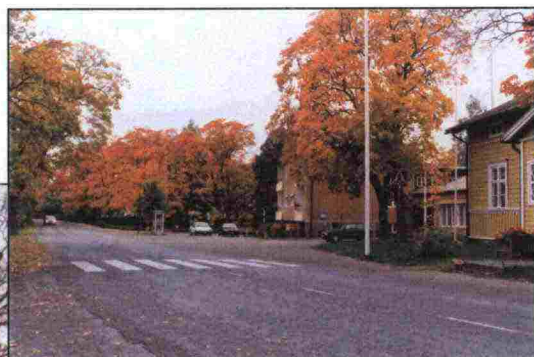
Kuva 3/30. Valokuvat 37 ennen ja jälkeen. Ajoin rajaaminen antaa ryhtiä kokonaisuudelle, jossa pääsisäänkäynnille on muodostettu selkeä etutila.

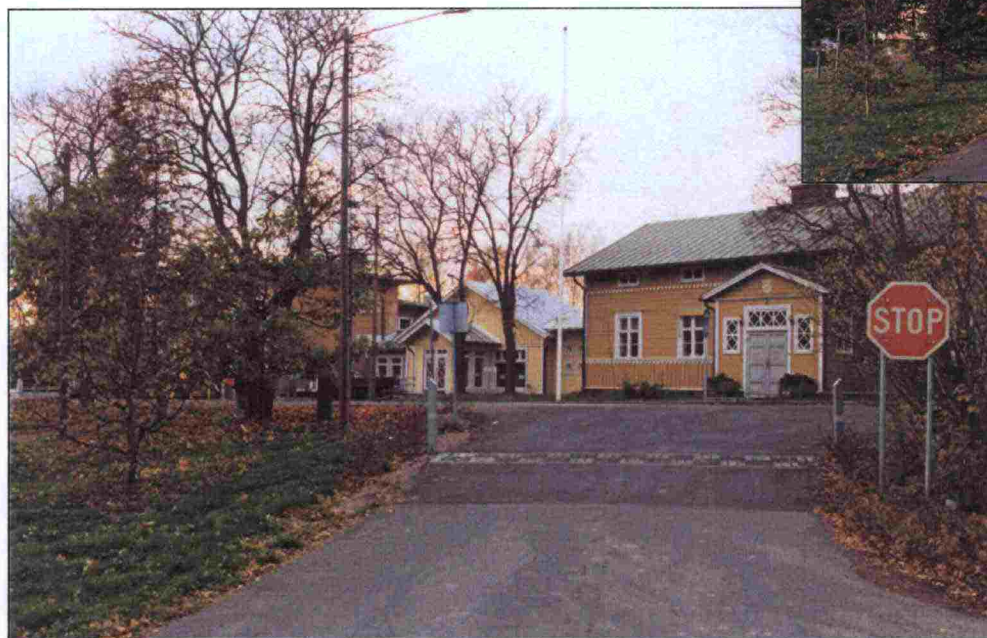
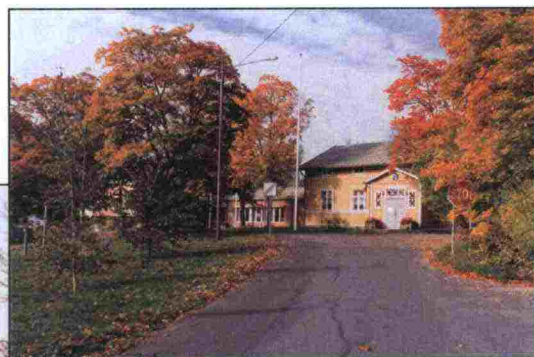
Kuva 3/31. Valokuvat 36 ennen ja jälkeen. Lukkarinpolulta Lapinjärventielle liityttäessä korotusluiska on ylämäessä.

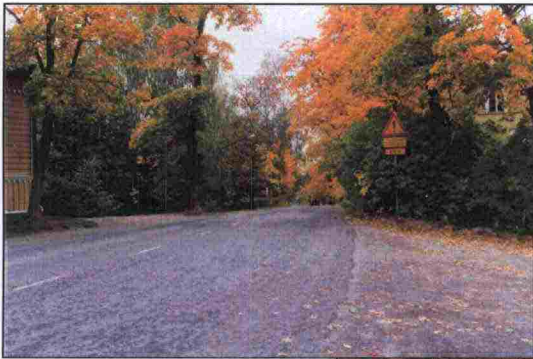
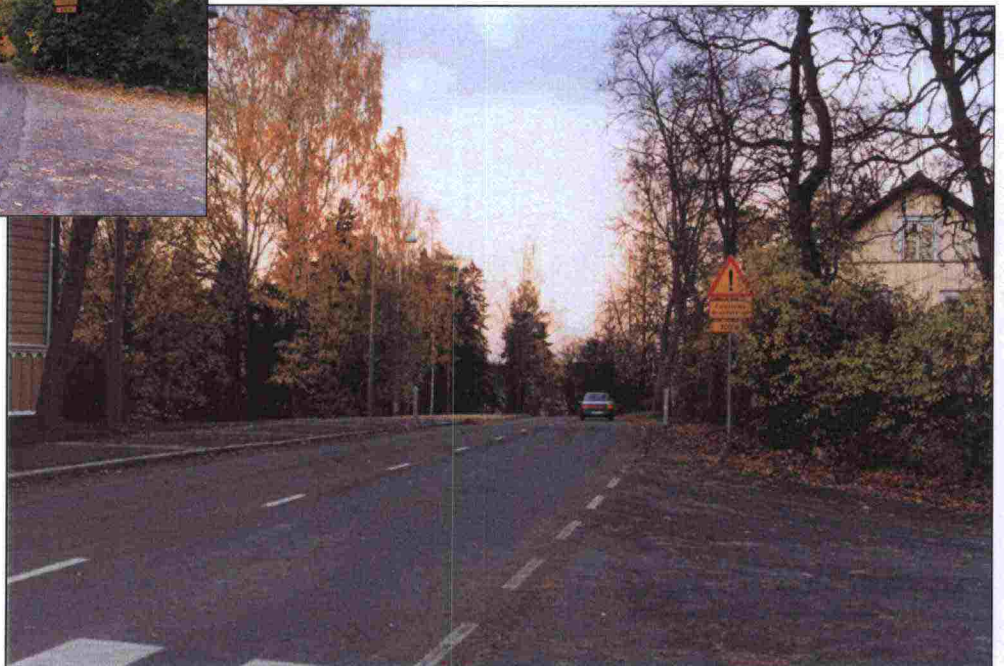
Kuva 3/32. Valokuvat 39 ennen ja jälkeen. Vasemmalla vanhan kunnatalon kulma. Ajoradan reunaan sijoitetun kevyen liikenteen väylän tieltä on poistettu vanhoja puita, jotka olivat jo osittain huonokuntoisia.

Osuuden alku kunnantalon nurkalta on menettänyt tiiviyytään, kun ajoradan vieressä kulkevan kevyen liikenteen väylän tieltä poistettiin osin huonokuntoisia reunapuita. Alempana kasvillisuus rajaa edelleen tietä molemmin puolin, kun kevyen liikenteen väylä on välikaistan takana. Pappilan puolelta tietä rajannut puuaita on poistunut kokonaan rakennustöiden tieltä, mikä on vahinko taajamakuvaan kannalta.
